# Bauausschuss Stadt Olfen

Planungsgesellschaft  
für Energieeffizienz

25.06.2019 / Olfen  
Sebastian Rickert / Jan Ortmann

# Energieaudit

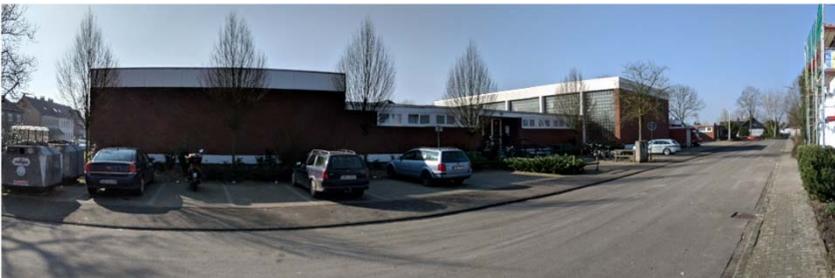
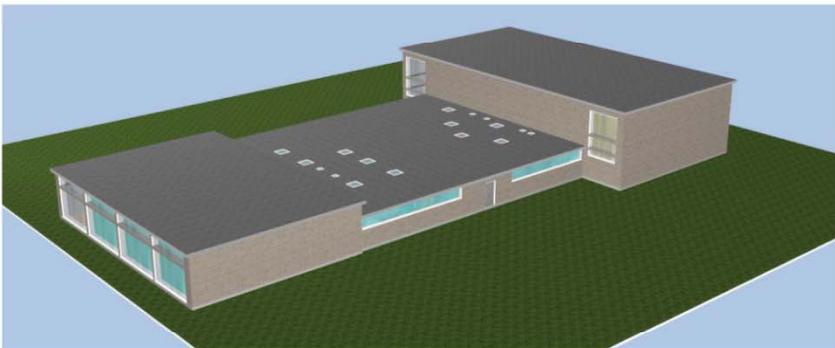
# Turn- und Schwimmhalle

Ist-Zustand: 502 kWh/m<sup>2</sup>a

Aufteilung der Transmissionswärmeverluste

Energiebilanz Turn- und Schwimmhalle

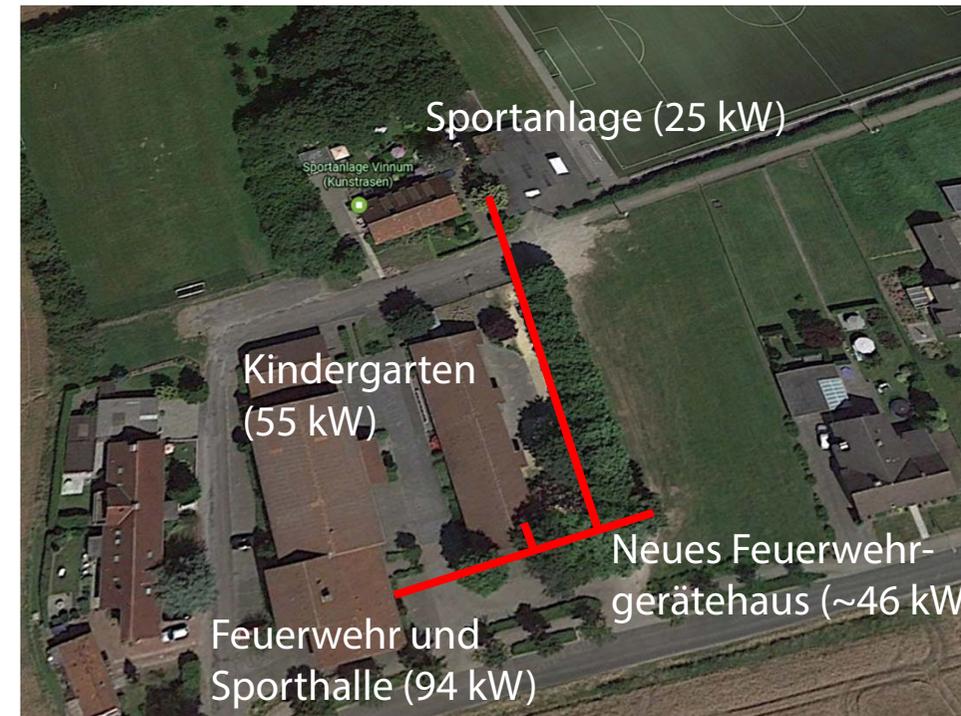
# Maßnahme Nahwärme

- Vorläufiger Trassenverlauf (ca. 120 m)
- Wärmeliniendichte von 2.510 kWh/m·a
  - Wärmenetze förderfähig ab 500 kWh/m·a
  - Faustformel: Wirtschaftlichkeit ab 1.500 bis 2.500 kWh/m·a
- Falls noch weitere Abnehmer gefunden werden  
→ Erhöhung der Wärmeliniendichte!
- Heizlast: Gesamt ca. 220 kW
- Wärmebedarf: ca. 301.179 kWh

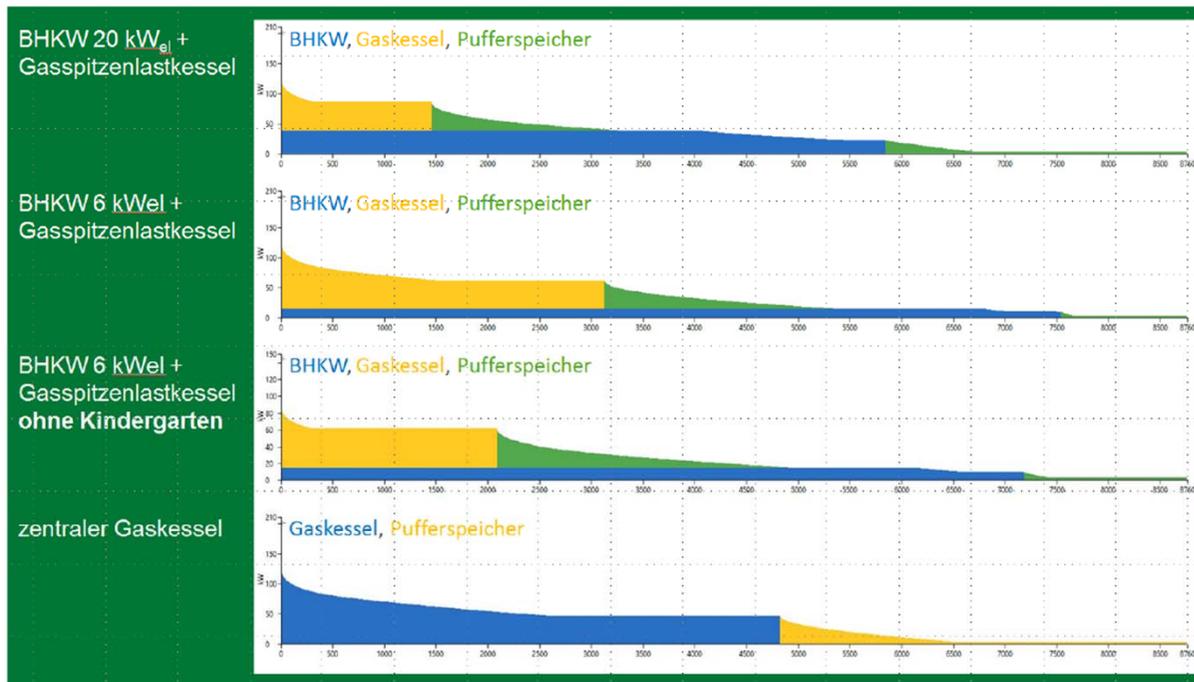
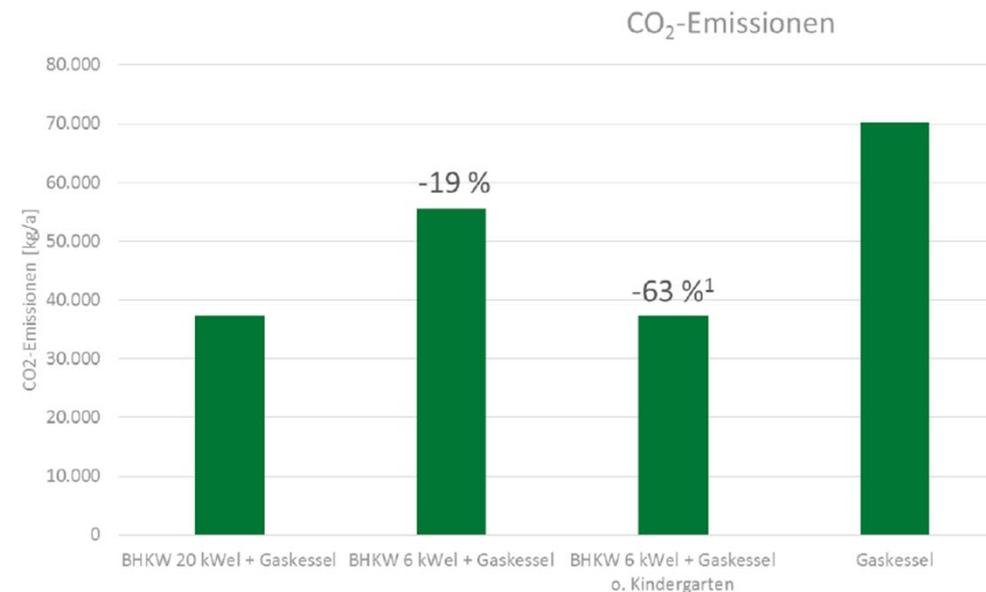
# Maßnahme Nahwärme

- Wärmeliniendichte nicht optimal, da Wärmeabnahme zu gering
- CO<sub>2</sub>-Einsparungen möglich
- Kleines BHKW empfehlenswert

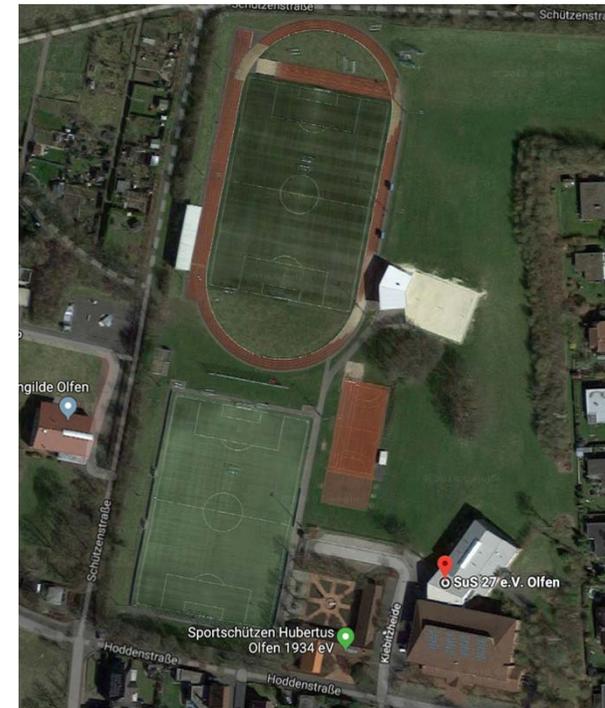
# Beleuchtungssimulation Stever-Sportplatz

Ist-Zustand	Soll-Zustand
Art der Beleuchtung	HQL- Quecksilberdampf lampen (8 bzw. 12. Flutlichtmasten/Platz)	LED-Beleuchtung
Leistung / Flutlichtmast	2 kW	0,72 kW
Installierte Leistung	40 kW	14,4 kW
Verbrauch (simuliert)	26,7 MWh/a	9,6 MWh/a
